Wittelsbacher Brunnen, Bayreuth

- Imperméabilisation de bâtiments - construction ultérieure avec contact avec le sol , Restauration des façades / pierre naturelle
- Monuments / bâtiments historiques
- , 95444 Bayreuth
- 2015

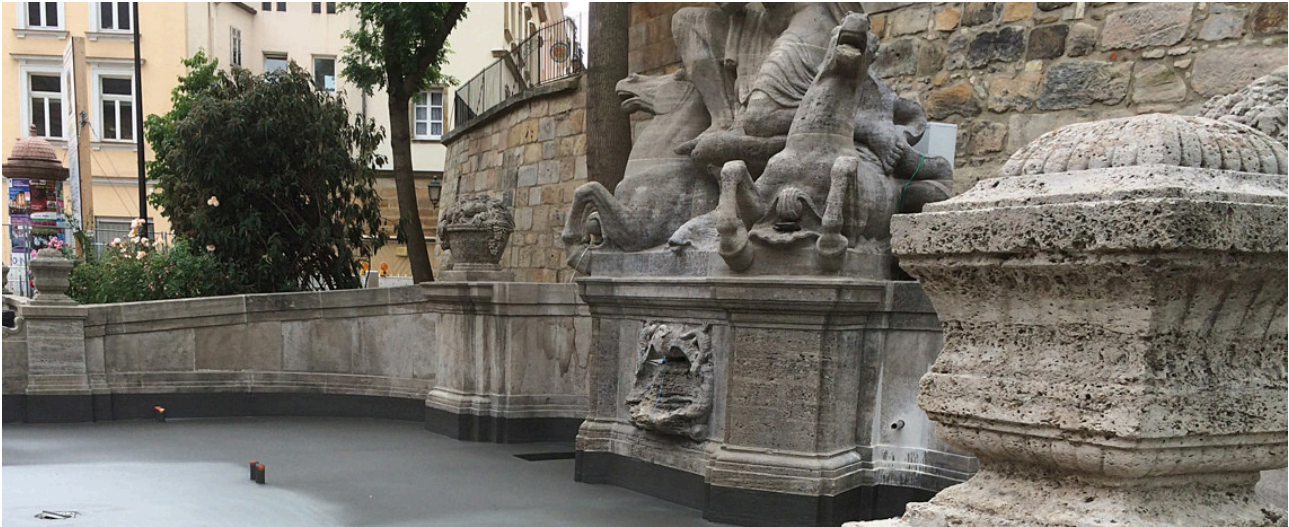
Efeu, Wurzelwerk und Schmutz hatten den Brunnen erobert. Bauzeitliche Verzierungen waren teilweise verloren gegangen und am Balustradenabschnitt aus Betonstein gab es defekte Altergänzungen. Viele Fugen der Anlage waren tief ausgewittert. eine Vielzahl von Bohrungen, Dübeln und Schrauben verursachten weitere Schäden. Starker Wurzeldruck durch nahe stehende Bäume hatte die Bauteile erheblich verschoben. Einige Treppenstufen waren abgesackt.
