# Columbus-Center (Parkdeckebenen), Bremerhaven

- **Baumaßnahme**  
Betonanierung
- **Besichtigung möglich?**  
Nein
- **Objektyp**  
Sonstige öffentliche Gebäude , Parkhäuser
- **Objektadresse**  
, 27568 Bremerhaven
- **Datum / Fertigstellung**  
2014

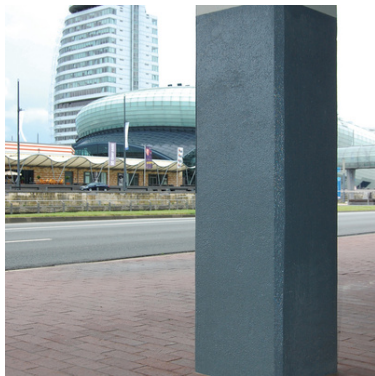
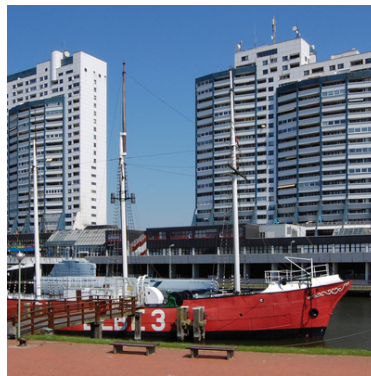
Bei den Stützen mit Querschnittsabmessung 50x50cm wurde ein Schädigungsgrad von ca. 10% ermittelt, bezogen auf die Gesamtfläche. Bei den Wandscheiben mit Querschnittsabmessung 250x50cm war der Schädigungsgrad nur ca. 5% auf die Gesamtfläche je Wandscheibe. Würden die Schäden an Beschichtungen und Beton der Stützpfiler nicht gestoppt, wären Folgen für die Standsicherheit nicht auszuschließen gewesen.

› **Betofix R4**

› **IR Epoxy 100**
