Elefant im Bürgerpark, Bremen

Referenzkenndaten

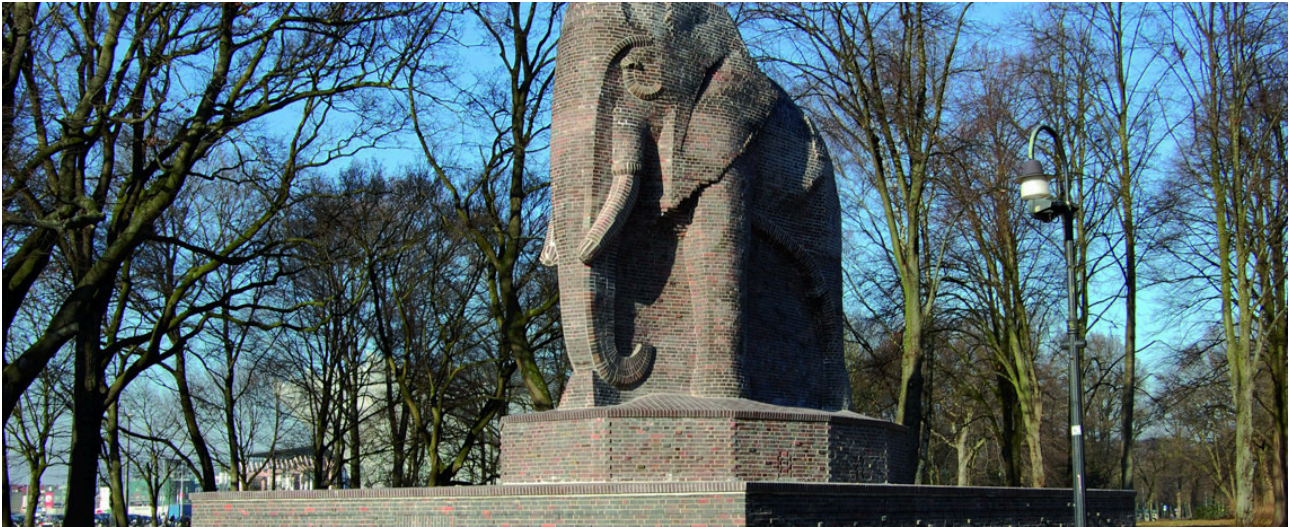
Ein defektes Fugennetz und schadhafte Klinker verursachten Moospolster auf den Fugen, Kalkaussinterungen entstanden durch Fehlstellen und Bewuchs durch eine Birke waren das Schicksal des weltgrößten Ziegelelefanten. Frostsprengungen im durchnässten Mauerwerk hätten im nächsten Winter zum endgültigen Verfall des Denkmals geführt. Die defekten Fugen bewirkten eine hohe Wasseraufnahme und führten zu einem schwachen Verbund zwischen Mörtel und Ziegeln. Die Abdichtung gegen Regen aus den 80er-Jahren verursachte nur weitere Wasseransammlungen im Sockel.

- **Baumaßnahme**
Fassadensanierung - Sockel ,
Fassadensanierung , Fassadensanierung -
Ziegelstein , Abdichtung - Restaurierung von
Mauerwerk , Abdichtung - Neubauten mit
Bodenkontakt , Abdichtung
- **Besichtigung möglich?**
Nein
- **Objekttyp**
Historisch geschützte / historisch wertvolle
Gebäude
- **Objektadresse**
, 28209 Bremen
- **Datum / Fertigstellung**
2017
