Getreidesilos, Karstädt

- Restauration du béton
- Exploitations agricoles
- 45.000 m²
- , 22761 Hamburg
- 2013

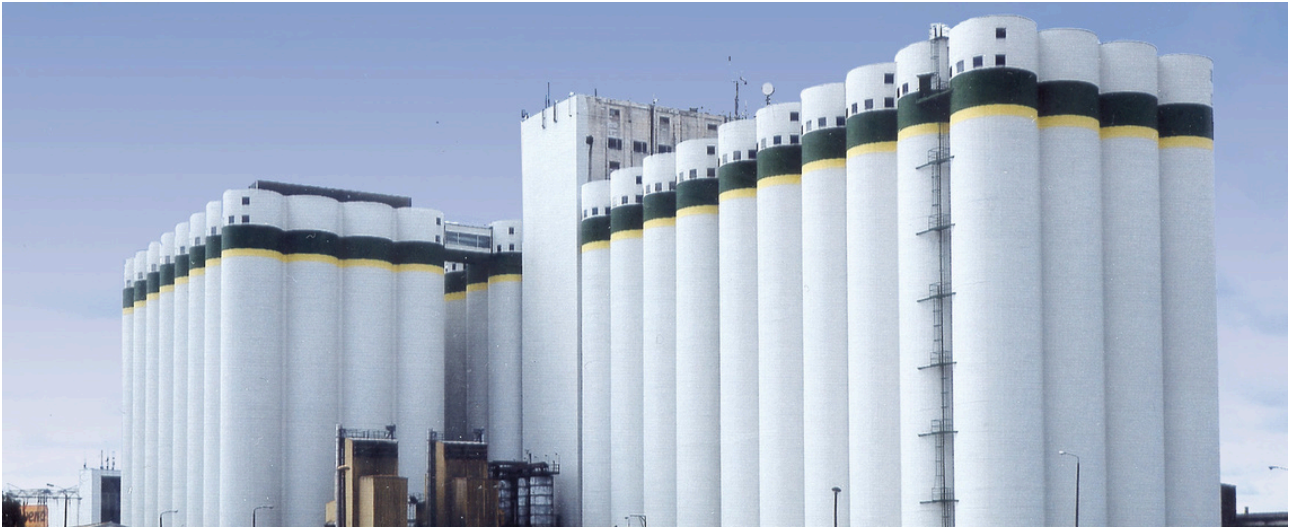
Die Anlage wurde in den 70er Jahren zu DDR-Zeiten erbaut. Der Komplex besteht aus Rundzellen-Silos mit 45.000 m² Betonfläche für die Lagerung von Getreide und einem Mischfutterwerk mit 10.000 m² Außenfläche.

Die Bewehrung hatte eine zu geringe Betonüberdeckung und auch die Betongüte war sehr unterschiedlich. Dies führte zu Korrosionsschäden und Betonabplatzungen. Seit 2005 gelten verschärfte Bestimmungen des Lebensmittelrechts und der -hygieneverordnung, die es zu beachten gab. Zuerst mussten alle Flächen mit dem Hochdruckreiniger bei 500 bar Wasserdruck gereinigt werden, um festen Grund zu erreichen und das wahre Ausmaß der Schäden festzustellen .
