Klärbecken, Versmold

- Restauration du béton
- Installations pour l'épuration de l'eau (usée) / installations biogaz
- , 33775 Versmold
- 2019

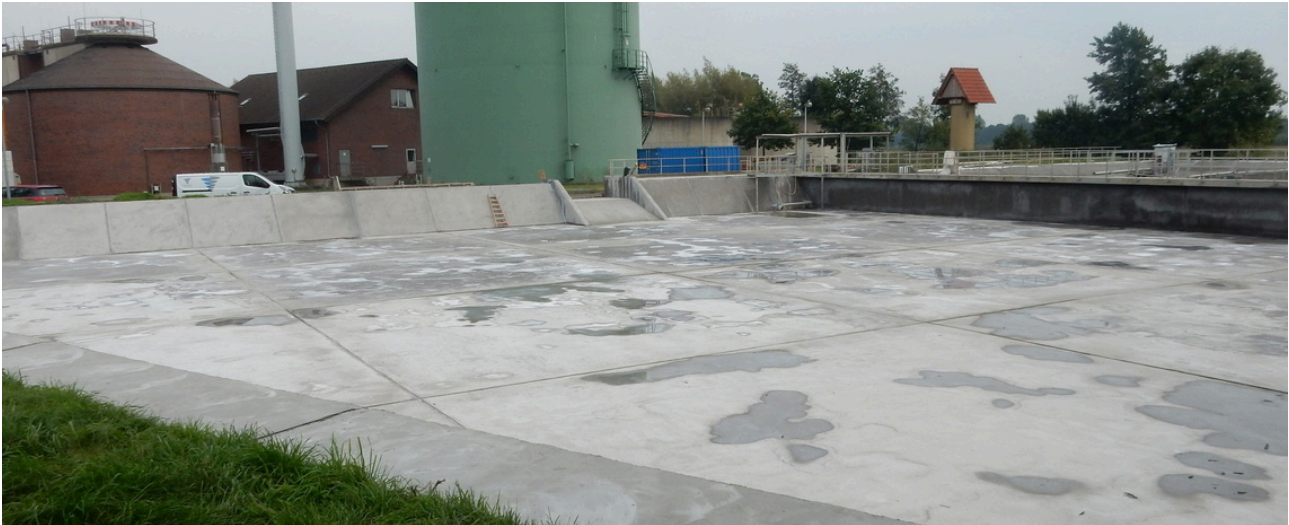
Im westfälischen Versmold stand die Sanierung der städtischen Kläranlage an. Obwohl sich die Becken nach 40 Jahren in einem erstaunlich guten Gesamtzustand befanden, war eine Sanierung sämtlicher Oberflächen notwendig. Es zeigten sich vor allem Schäden bei den Fugen sowie zahlreiche Risse an der Substanz.

Das Becken ist dauerhaft einer positiven sowie negativen Wasserbelastung ausgesetzt. Wichtig war daher, dass in der Mitte der Fugenabdichtung eine Dehnungszone bestehen bleibt, die ermöglicht, dass das Bauwerk arbeiten kann und eine optimale Oberfläche gegeben ist. Die Fugen sollten dennoch zuverlässig verschlossen werden. Sowohl die Rissanierung, als auch die Betoninstandsetzung, entsprachen der klassischen Vorgehensweise gemäß der Instandsetzungsrichtlinie, bei der Risse durch das Injizieren von Epoxid- bzw. Polyurethanharz über Bohrpacker geschlossen werden. Besonders die Betonoberflächen mussten vor chemischen Angriffen, speziell gegen die hohe Ammoniumbelastung durch die angeschlossene Fleischindustrie, geschützt werden.
