Wohnblock Wiener Straße, Frankfurt-Oberrad

- Restauration énergétique de façades / béton
- Immeubles
- , 60599 Frankfurt am Main/OT Oberrad
- 2017

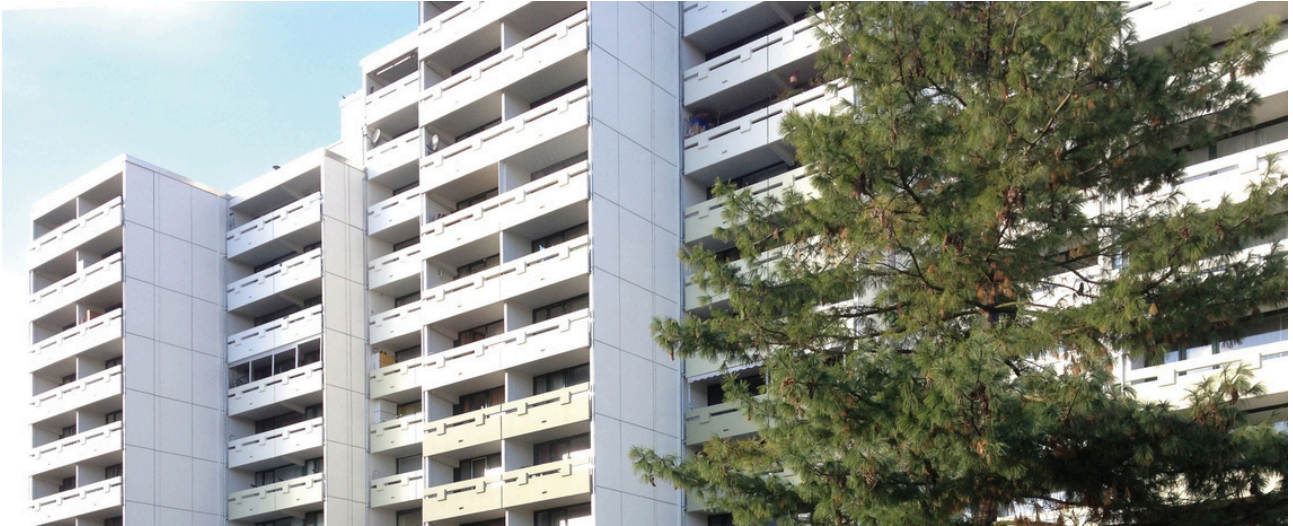
Der Wohnblock in der Wiener Straße 71-81 besteht aus sechs Geschosswohnungsbauten und zwei Tiefgaragen mit insgesamt 277 Nutzungseinheiten aus den 70er-Jahren. Die Fassaden sind in Betonfertigteilbauweise ausgeführt. Die Wohnungseigentümergeinschaft war bestrebt den Mietern in einer sanierten Gebäudestruktur preiswerten Mietraum anbieten zu können. Dabei war eine einfach und schnelle Instandsetzung der Fassade bei tragbaren Investitionskosten gewünscht.

Die Schäden an der fast 50 Jahre alten Fassade waren unübersehbar. Abplatzungen und verwitterte Fugenabdichtungen beeinträchtigten die Schlagregendichtigkeit der Fassade. Der Bewehrungsstahl wurde durch die Carbonatisierung erreicht, der sich bildende Rost sprengte die überdeckende Betonschicht ab. Die Betonfassade musste erneuert und danach dauerhaft geschützt werden. Die Fugen sind Schwachstellen aller Plattenbauten. Nach Jahrzehntelanger Standzeit sind diese zu 99% schadhaft. Es erfolgte eine Fugenerneuerung und der langfristig wirkende Schutz gegen weitere Carbonatisierung.
